カトマンズの歴史都市における文化遺産の 災害脆弱性に関する事例的研究

Disaster Vulnerability of Historic City of Patan, Kathmandu Valley ; the case of Jatapur historic urban area

板谷直子 (牛谷直子)¹・ロヒト・ジグヤス²

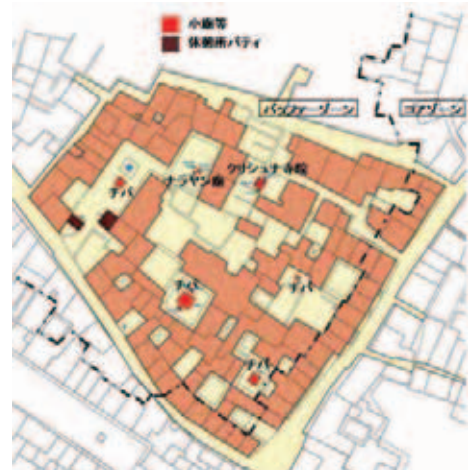
図4. 小祠等の分布

調査対象地区には、このようなモニュメントとしての宗教建築はないが、小祠等宗教に関わる小さな文化遺産を見ることができる。故人の追悼のため、あるいは何らかの宗教的な目的のために設置される仏教の霊廟であるチバ *Chiba*、ヴィシュヌ神の変身した姿のひとつであるクリシュナ神に捧げられたクリシュナ寺院 *Krishna Temple*、ナラヤーナ神（ヴィシュヌ神）の像をおさめたナラヤン廟 *Narayan Shrine*、ヴィシュヌ神の付き添い役であるガルダ像を戴くガルダ柱 *Garuda Pillar*、ヴィシュヌ神の形態のひとつである植物を高い位置の花壇に植えて崇拝するトゥルシ・マート *Tulsi Math* 等である。

調査対象地区においては、これらを6か所のオープンスペースに見ることができる（図4, 5）。

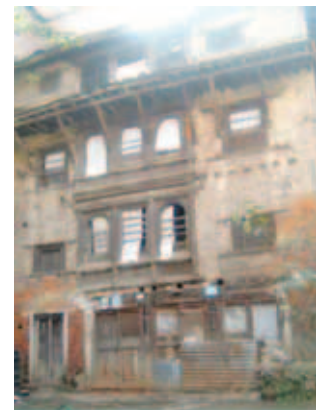
図 7. マッラ様式と伝統的な窓 (B79)

マッラ王朝期に完成された、煉瓦と木材による建築様式である。木彫で装飾された窓と、軒を支えるための肘木が見られる(図 7)。

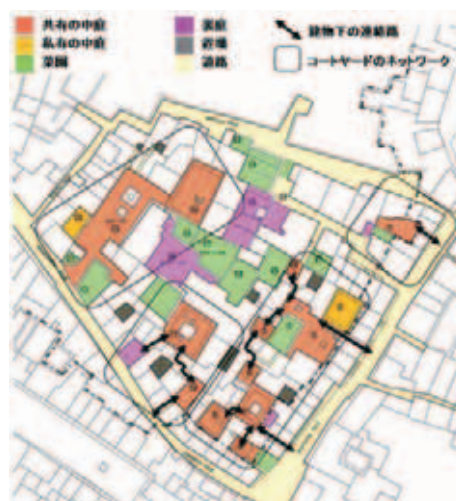
図 9. コートヤードと連絡路

調査対象地区には、27 か所のオープンスペースがある。このうち、これを取り囲む住居の中庭であるコートヤードが 14 か所ある。他は、プライベートな菜園や裏庭等である。コートヤードと道路、あるいはコートヤード相互は、建物の下を抜ける狭隘な連絡路によって道路まで結ばれている。調査対象地区には、このような連絡路が 11 か所ある。連絡路には、扉のあるものとないものがある。また扉には施錠されているものと開放されているものがある。調査対象地区の場合、地区東側の観光客の多い通りに面する 3 か所の連絡路には扉がなく、観光客も含め、誰でも入ることができる。これを除く 8 か所には扉はあるが施錠されていない。この地区には、連絡路を介する 4 つのコートヤードのネットワークを見出すことができる（図 9）。

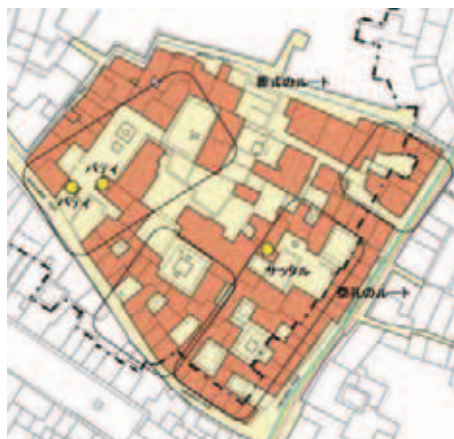
図 10. グティが共有する施設の分布

グティとは、それぞれのカースト集団による土地の伝統的な管理システムを指す。グティは、農地や居住地内の土地を共同所有し、ここから得られた収益をもとに、宗教儀礼などの活動を行う。現代では、グティの社会組織としての側面が弱体化していることが指摘されている。とはいえ、グティが共有する施設は、現在でも健在である⁶⁾。調査対象地区においては、グティが共有する休憩所パティ Pati が 2 棟および集会所サッタル Sattal が 1 棟あり、コートヤードに面している（図 10）。

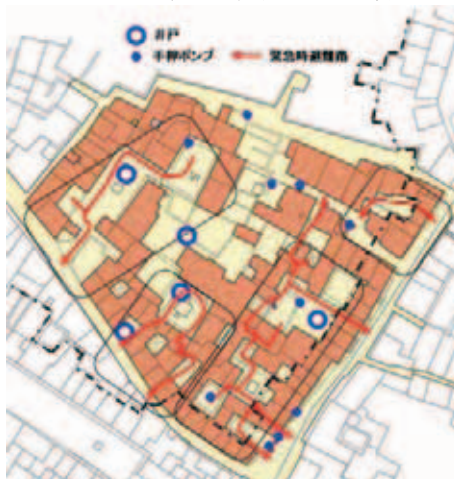
図 11. 井戸等水施設の分布

調査対象地域には、5 か所の井戸と、10 か所のポンプがある。ポンプのうち 6 か所は地区の外周および取付道路沿いに配置してある。井戸のうち 3 か所は、小祠等のあるコートヤードに存している。これらの井戸は、日常的に活発に利用されている（図 11）。

井戸等水施設は、コートヤードのネットワークに所在しており、グティが共有する施設や小祠等とともに大事にされている。これら井戸等水施設は、コートヤードのネットワークを防災拠点として機能させる可能性を持っている。この可能性を、歴史都市パタンの市街地に住む人々のための災害リスク軽減と結びつけていく必要があるだろう。

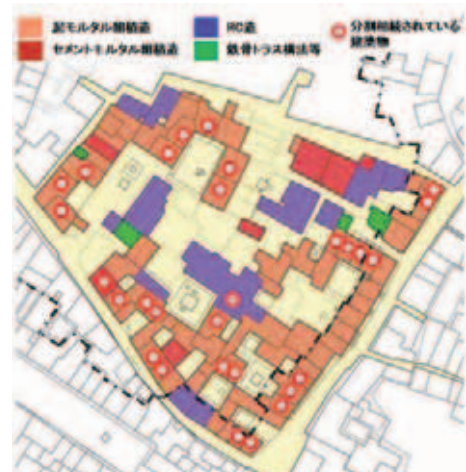
図 12. 分割相続されている建築物の分布

ネパールの風習では、兄弟間で家屋を相続する際に、垂直に分断して相続する。垂直に分断して相続された家屋は、構造的なつながりを無視して、やがてそれぞれの部分がそれぞれに増改築を施されていく。一般的に、上方へ増床する部分は、鉄筋コンクリートで造られることが多く、異種構造となる。また、分断されたが増改築せず、先祖から受け継いだ姿を保っている部分は、構造的に不完全なものとなって取り残される。結果として、今後数十年の間に、大規模な地震の発生が予想される地域に、脆弱な建築物が生じることになる。

本調査によれば、調査対象地区の32%の建築物に分割相続を確認した。分割相続されている建造物の93%は泥モルタルの組積造であり、これらは、調査対象地区の泥モルタルの組積造の39% (26棟) を占め、調査対象地域の全域に分布している (図12)。

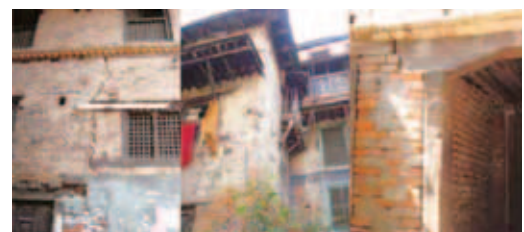
図 15. 経年劣化の事例

調査対象地域においては、泥モルタルの組積造に、クラックや孕みだし、また、木部や煉瓦の劣化等の状況がみられ、経年劣化が脆弱性の増大の一因となっていることを予測させる。本調査では、調査対象地域の建築物の約 20%に、クラックや孕みだし等を確認した (図 15)。

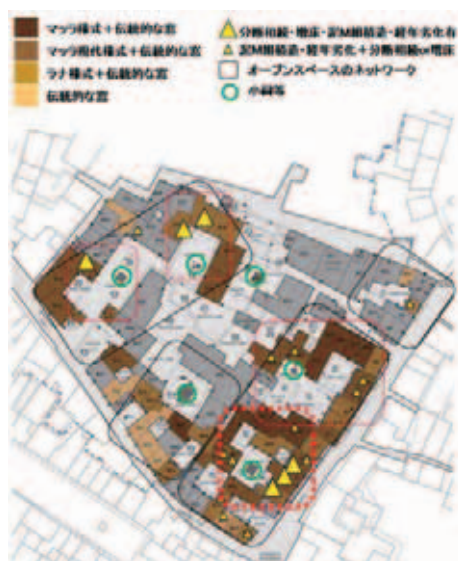
図 17. 調査対象地区のリスク評価の試み

事例調査地区の各建築物に文化遺産の価値の評価項目および脆弱性の評価項目をあて、これらを加えたものを図示したのが図 17 である。文化遺産としての価値と脆弱性がともに高いエリアは、赤色破線にて図示したジャタプール地区東側の世界遺産登録資産地区コアゾーンを含むエリアであることが分かる。

調査対象地区にみられる伝統的な組積造建造物は、歴史都市パタンの価値を構成する重要な要素であるが、カトマンズの谷が抱える社会状況や老朽化によって脆弱性が増大し災害時の倒壊等リスクを抱え、それぞれに対策を待っている。しかし、これらは地区全域に散在しており、同じく価値を構成するオープンスペースとともに、対策を優先すべきエリアの特定が必要である。そこで価値とリスクの指標を重ね合わせ、当該エリアの抽出を試み、調査対象地区のコアゾーンに文化遺産防災対策の優先度の高いエリアを特定した。
